BARCELONA, 28 AGOSTO DE 1909

La Actualidad

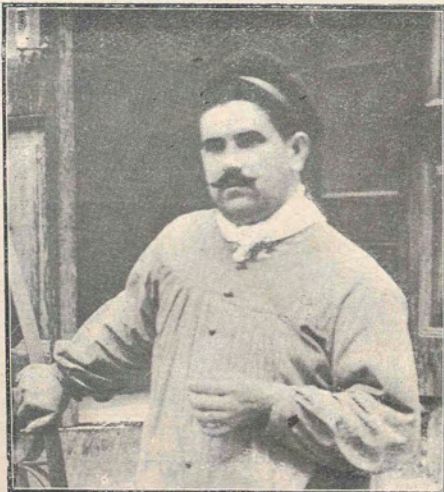
El cabo Prudencio Arjente Martínez que prestó un relevante servicio en Sabadell

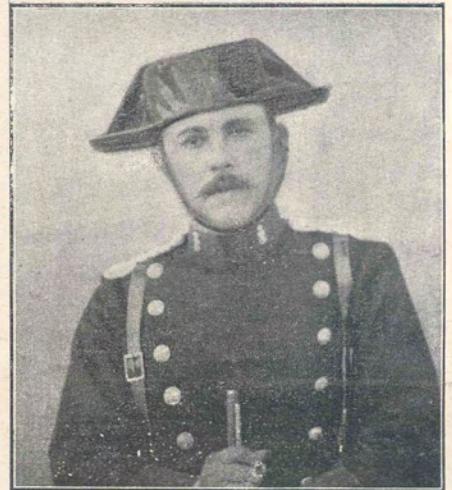
El guardia Tomás López Fernández que con gran riesgo emprendió solo el viaje de Rubí á Barcelona

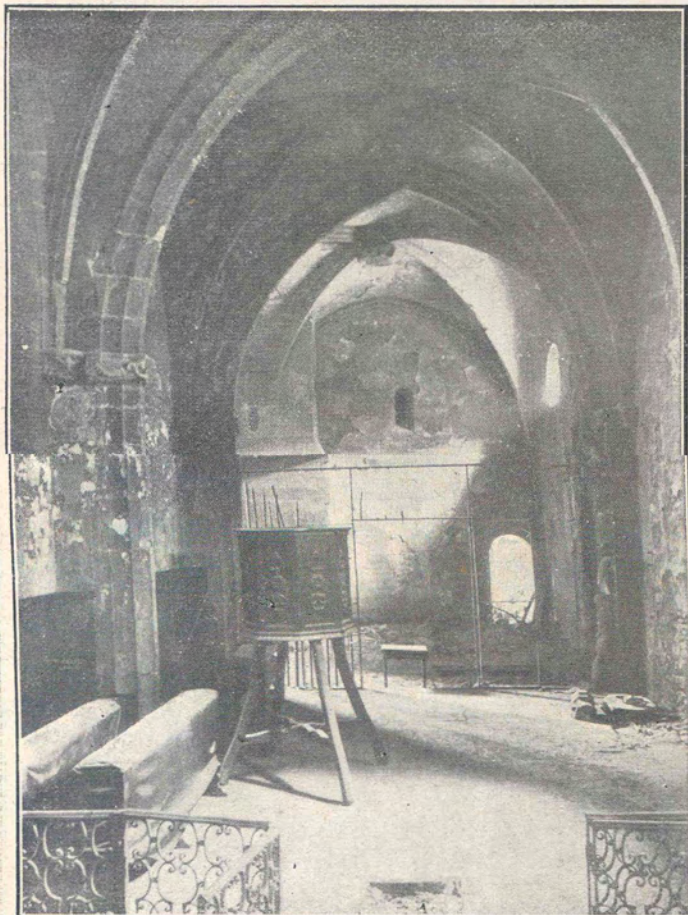
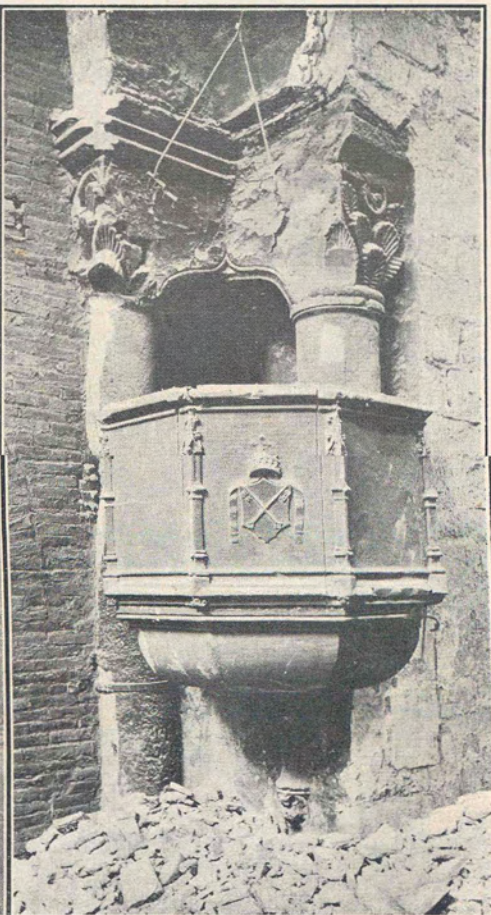
Capilla del Sagrado Corazón: A la derecha, junto al muro, los restos de la antigua é histórica pila bautismal. El púlpito gótico empotrado entre dos notabilísimos pilares románicos, resquebrajados por el incendio

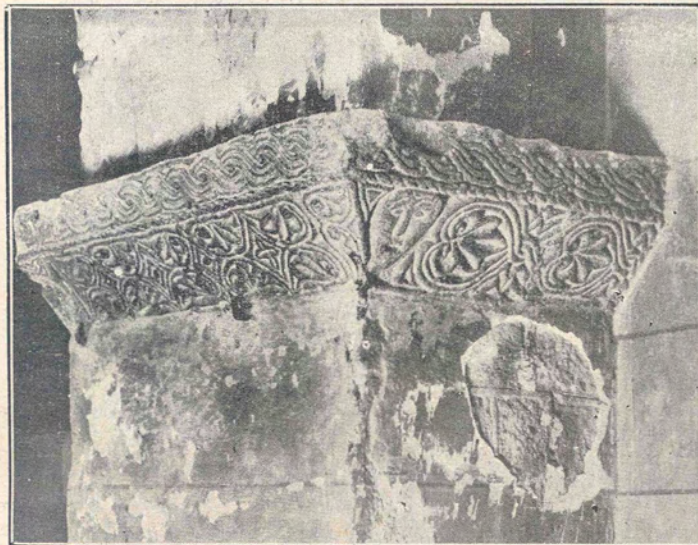
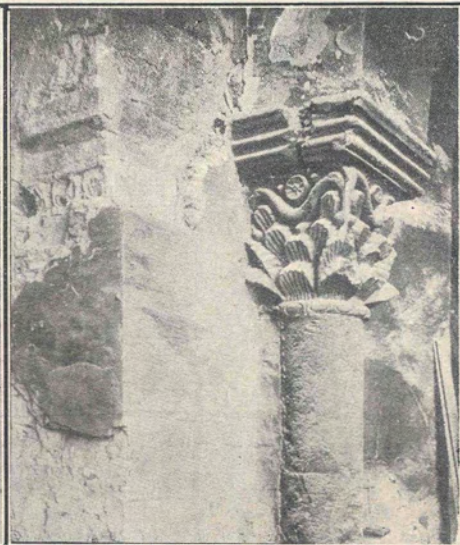
Capitel de la época de Ludovico Pio (año 801), uno de los más antiguos é interesantes de Barcelona.—Capitel románico de gran interés arqueológico, correspondiente á una de las columnas del crucero FOTOS. CASTELLÁ
